### 1. Descrizione sintetica dell'evento dissestivo

MACUGNAGA 29-30 GIUGNO 2024

Torrente Tambach

Ordine regionale Geologi del Piemonte

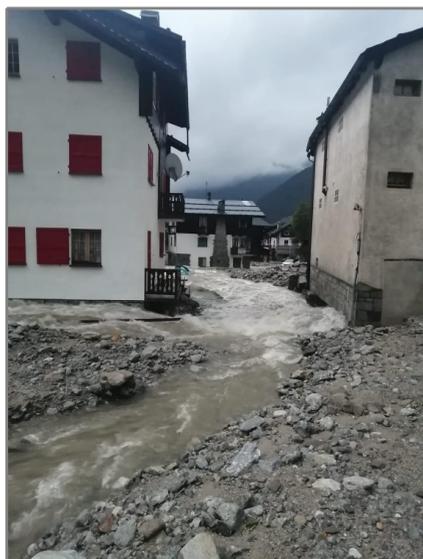
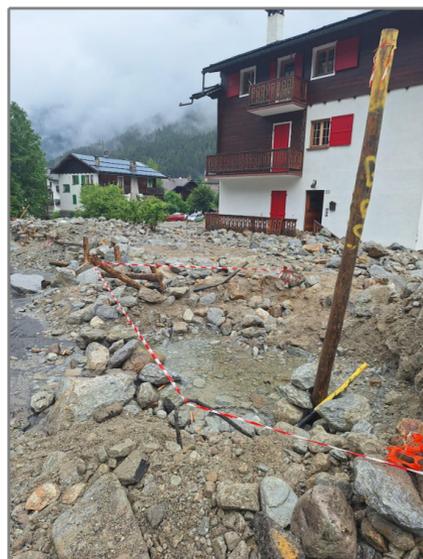
Sul versante ossolano del Monte Rosa Macugnaga è tra le località più colpite dall'evento del giugno 2024: ha sofferto soprattutto, intorno a mezzanotte, gli effetti dello straripamento e del massiccio trasporto di detriti da parte del Rio Tambach in centro a Staffa, con grave alluvionamento di abitazioni, esercizi commerciali e viabilità; erosioni di strade e danni a edifici e infrastrutture turistiche (tra cui le piste del Burki-Belvedere, con interessamento dei piloni della seggiovia) anche lungo l'asta del T. Anza, in piena straordinaria. A memoria degli abitanti del posto, si è trattato dell'evento alluvionale più grave per il paese in almeno mezzo secolo (fonte NIMBUS – foto Beba Schranz )

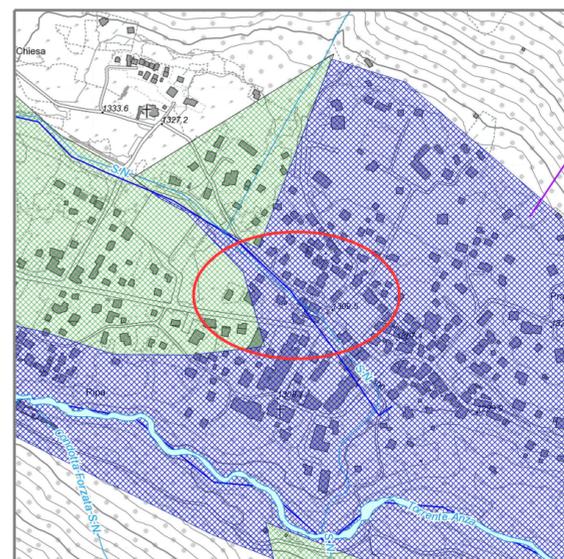
L'area urbanizzata interessata dall'evento dissestivo è posta in sinistra idrografica del T. Anza e si sviluppa lungo l'alveo del T. Tambach, affluente di sinistra dell'Anza che nasce dalla confluenza di alcuni rii minori lungo le pendici del Corno Seewyinen, Come mostra lo stralcio cartografico tratto dall'Atlante dei rischi idraulici ed idrogeologici del PAI all'area in esame si associa una pericolosità di esondazione molto elevata Eea (quadrettato blu); il medesimo grado di pericolosità è attribuito al T. Tambach (Eal – linea blu).

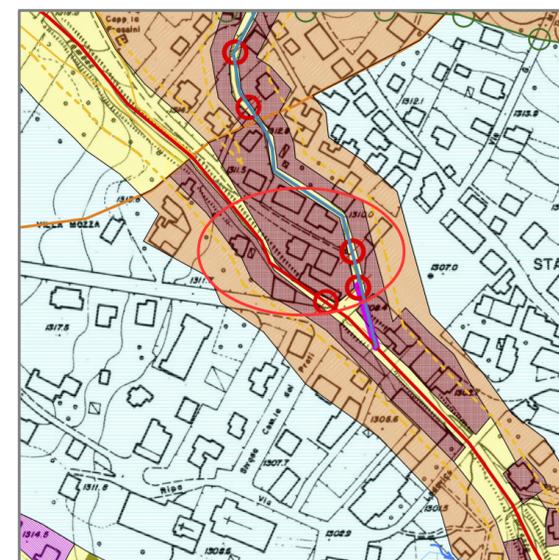
Il quadro del dissesto descritto al punto 2 è ripreso a livello comunale dalla Carta di sintesi della pericolosità geomorfologica (marzo 2011), documento che costituisce parte integrante della pianificazione urbanistica locale. Anche in questo documento al T. Tarmach è associata una pericolosità molto elevata (Eel – linea rossa) ed i fabbricati al suo intorno sono inseriti in classe di pericolosità IIIb4 che comprende le "porzioni di territorio edificate caratterizzate da un grado di pericolosità elevato, nelle quali a seguito della realizzazione delle opere di riassetto territoriale e/o potenziamento e/o verifica dell'efficacia e dell'efficienza di quelle esistenti, necessarie per l'eliminazione e/o la minimizzazione della pericolosità, non è consentito alcun incremento del carico antropico". In carta, con i cerchi rossi, sono segnalate le sezioni idrauliche critiche. Le criticità individuate per il settore interessato dall'evento sono riprese nel cronoprogramma degli interventi di riassetto allegato al PRGC del quale si riporta di seguito stralcio della scheda n. 18.

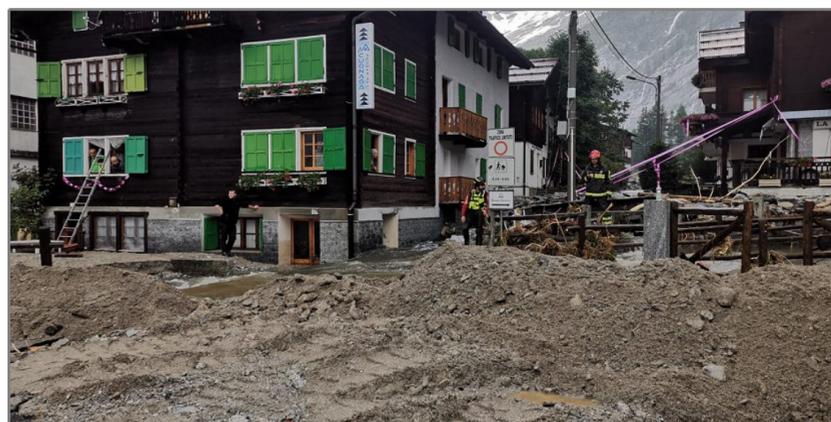
Area: 18.

Condizioni di pericolosità legate a potenziali fenomeni di erosione spondale ed esondazione del torrente Tambach; alcune aree ricadono all'interno delle fasce di rispetto del torrente. Presenza di sezioni idrauliche critiche in corrispondenza di alcuni attraversamenti e tratti intubati localizzati lungo il torrente.

Verifica dell'efficacia e dell'efficienza delle opere esistenti. Potenziamento delle opere longitudinali di difesa lungo il torrente Tambach mediante incremento delle sezioni di deflusso; ampliamento della luce degli attraversamenti e/o ripristino dell'efficienza idraulica in corrispondenza degli stessi. Manutenzione e/o rifacimento delle opere idrauliche danneggiate.
